SERVICE INFO – INA 0105

Repair kit 530 0550 10 for second-generation VAG common-rail diesel engines

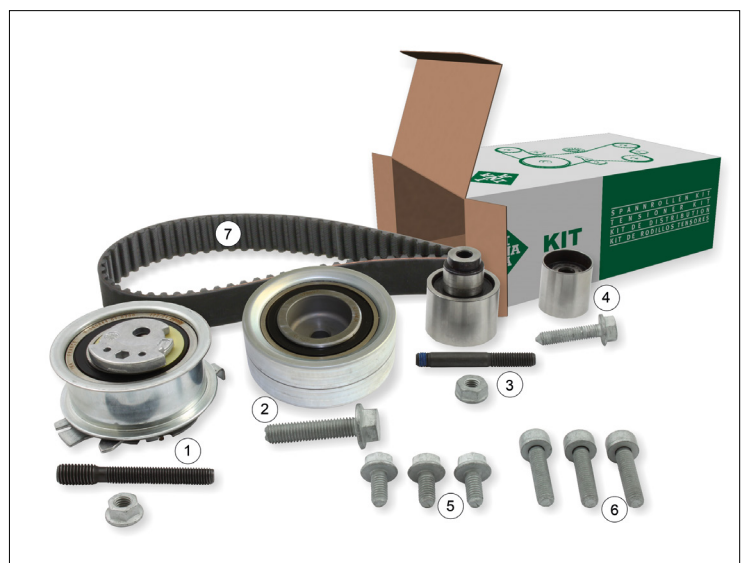
Slika 1: Kat. Br. 530 0550 10 INA Kit natezne remenice

Legenda za sliku 1:

- 1) Natezna remenica Kat. Br. 531 0825 10 sa usadnim vijkom i maticama
- 2) Remenica klizača Kat. Br. 532 0582 10 sa vijkom
- 3) Remenica klizača Kat. Br. 532 0623 10 sa usadnim vijkom I maticama
- 4) Remenica klizača Kat. Br. 532 0161 10 sa vijkom
- 5) M8 x 16 vijci za bregasto vratilo
- 6) M8 x 35 vijci za pumpu visokog pritiska
- 7) Zupčasti remen, 25 mm širine/160 zubiju

Iz tog razloga, Schaeffler Automotive Aftermarket je prvi proizvođač na nezavisnom tržištu rezervnih dijelova koji isporučuje kompletan kit za popravak zupčastog pogona za gore navedena vozila. Ovaj kit sadrži nateznu remenicu, klizač, zupčasti remen i sve pričvrstne dijelove.

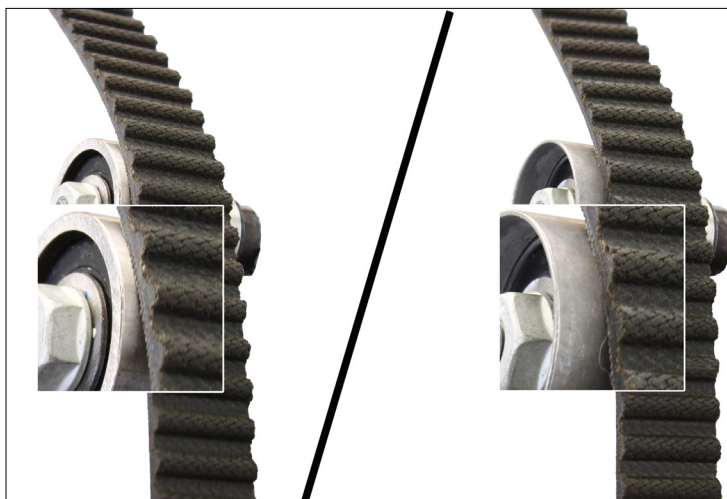
Svi specificirani KIT-evi i SET-ovi su opremljeni sa poboljšanom izvedbom remenice klizača Kat. Br. 532 0623 10 (Slika 2, lijevo) Ova remenica zamjenjuje klizač 532 0349 10 (Slika2, desno) koji je upotrebljen u navedenim vozilima.

U usporedbi sa prethodnim modelom, optimizirana remenica klizača je uža za nekih 6,6 mm. Time je postignut zahvat zupčastog remena po sredini remenice, što osigurava da se sila raspoređuje na kuglični ležaj sa puno većim učinkom. Sa ovom promjenom, je remenica prilagođena uvjetima sa kojima je suočen ovaj zupčasti pogon.

Slika 2: Remenica klizača Kat. Br. 532 0623 10 lijevo/Remenica klizača Kat. Br. 532 0349 10 (desno)
