INFO TECHNIQUE

Remède contre les bruits

provenant du système d'entraînement des accessoires périphériques

Constructeur : Opel

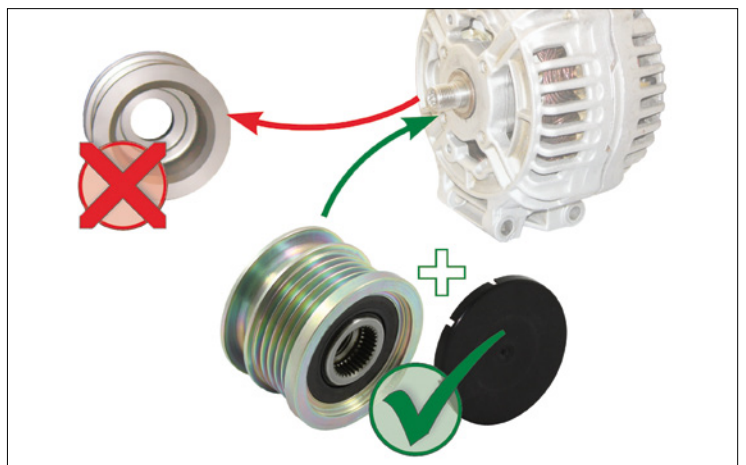
Le mouvement fortement dynamique de la courroie poly V peut engendrer d'importants bruits dans les véhicules mentionnés ci-dessus équipés d'un arbre d'alternateur avec poulie rigide.

Photo 1 : Remplacement de la poulie rigide par une poulie à roue libre d'alternateur

Pour remédier à ce problème technique, Schaeffler Automotive Aftermarket propose une poulie à roue libre d'alternateur pour ces véhicules : en permettant de diminuer les charges dynamiques au sein du système d'entraînement des accessoires périphériques, cette poulie empêche la formation de bruits.

Schaeffler Automotive Aftermarket recommande de remplacer la poulie rigide par la poulie à roue libre d'alternateur réf. 535 0143 10 sur les véhicules concernés.

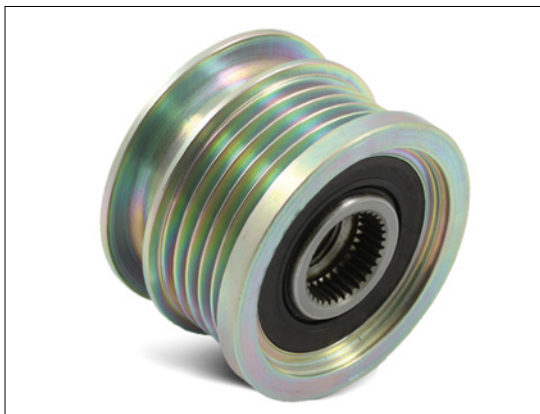
Photo 2 : Poulie à roue libre d'alternateur 535 0143 10
