## SERVICE INFO – INA 0108

# Remediu pentru zgomotele dinspre transmisia auxiliară

Producător:	Opel
Modele:	Astra H, Signum, Vectra C, Zafira B
Motor:	Z18XER
Nr. identificare piesă:	535 0143 10

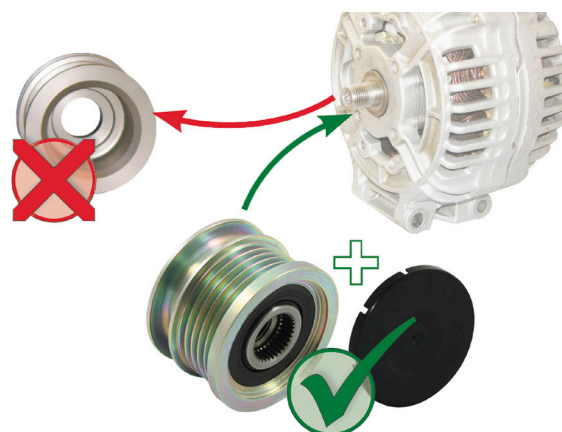
Figura 1: Schimbarea unei fulii de curea rigide la o folie de alternator cu ambreiaj de mers liber

Din cauza vibrațiilor curelei trapezoidale cu nervuri, se pot produce zgomote puternice la vehiculele menționate mai sus, care au o folie de curea rigidă la alternator.

Departamentul post-vânzare al Schaeffler Automotive Aftermarket propune folia de alternator cu sistem de rolă liberă ca soluție tehnică pentru aceste autovehicule. Aceasta reduce sarcinile dinamice în transmisia auxiliară, prevenind astfel emisiile de zgomot.

Departamentul post-vânzare al Schaeffler Automotive recomandă montarea unei fulii de alternator cu sistem de rolă liberă 535 0143 10 la autovehiculele afectate. Atenție: Respectați întocmai instrucțiunile de montare incluse în pachet!

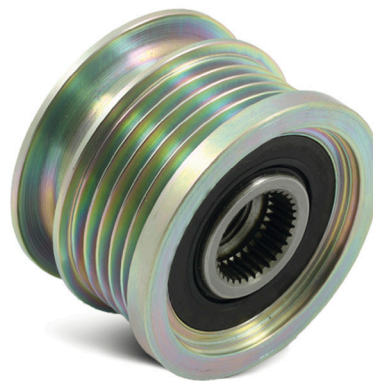
Figura 2: Folie de alternator cu sistem de rolă liberă 535 0143 10
