SERVICE INFO – INA 0112

Αλλαγή στο σχεδιασμό που επηρεάζει την τροχαλία τάνυσης 531 0813 10

Κατασκευαστές: Ford, Mazda, Volvo

Κωδικός ανταλλακτικού: 531 0813 10

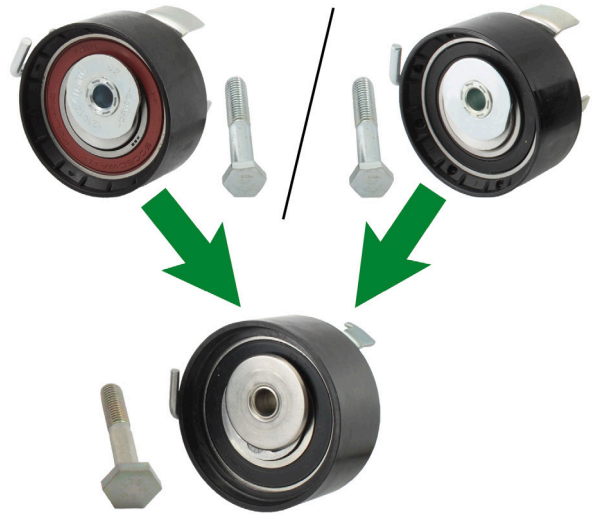
Εικόνα 1: Επάνω: οι δύο προηγούμενες εκδόσεις με κόκκινη και μαύρη τσιμούχα. Κάτω: της νέας έκδοσης

Η Τεχνική Πληροφορία δείχνει το οπτικά χαρακτηριστικά των προηγούμενων εκδόσεων (Εικόνα 1, επάνω) και της νέας έκδοσης (Εικόνα 1, κάτω).

Όταν τοποθετείτε την τροποποιημένη τροχαλία τάνυσης, πρέπει να να χρησιμοποιείτε τη βίδα M8x46 που περιλαμβάνεται. Καθώς έει αλλάξει η τρύπα της βίδας, δεν επιτρέπεται να χρησιμοποιούμε μικτά εξαρτήματα.
