SERVICE INFO – INA 0114

Αλλαγή στο σχεδιασμό που επηρεάζει την τροχαλία τάνυσης 531 0203 20

Κωδικός ανταλλακτικού: e531 0203 20

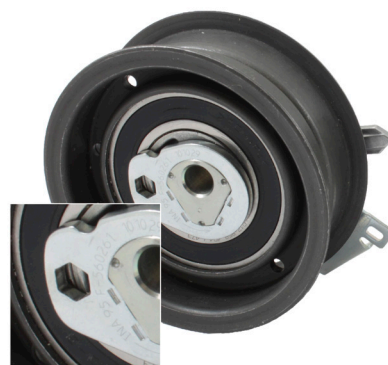
Εικόνα 1: 531 0203 20 – προηγούμενης έκδοσης

Στα πλαίσια της συνεχούς προσπάθειας βελτίωσης των προϊόντων μας, έχουν γίνει κάποιες τροποποιήσεις στην τροχαλία τάνυσης με κωδικό 531 0203 20.

Κατά τη μεταβατική περίοδο μπορεί να διατίθενται και οι δύο εκδόσεις. Και οι δύο τροχαλίες τάνυσης πληρούν τις τεχνικές προδιαγραφές και μπορούν να χρησιμοποιηθούν χωρίς περιορισμούς στα οχήματα που αναφέρονται στην παραπάνω λίστα.

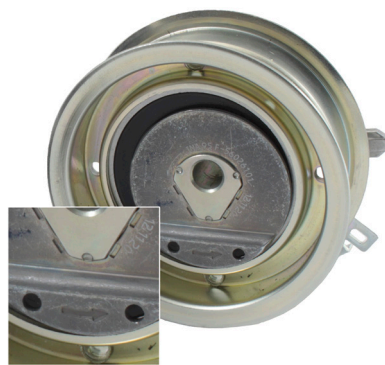
Εικόνα 2: 531 0203 20 – νέας έκδοσης

Αυτή η Τεχνική Πληροφορία δείχνει το νέο έκκεντρο (η περιοχή σε μεγέθυνση στην Εικόνα 2) για την τάνυση του ιμάντα χρονισμού, καθώς και τις οπτικές διαφορές μεταξύ των δύο εκδόσεων.

Με την τροποποιημένη τροχαλία τάνυσης, (Εικόνα 2), ο ιμάντας χρονισμού τεντώνει περιστρέφοντας το έκκεντρο με το ειδικό εργαλείο (π.χ. OE no. T10020, Klann KL-0284-91).
