SERVICE INFO – INA 0131

Αλλαγή στο σχεδιασμό που επηρεάζει την τροχαλία τάνυσης 531 0813 10

Κατασκευαστές: Ford, Mazda, Volvo

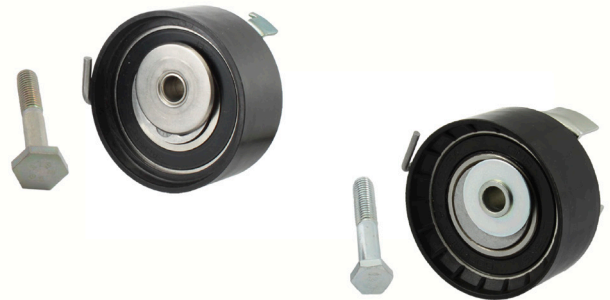
Εικόνα 1: Αριστερά: η προηγούμενη έκδοση. Δεξιά: της νέας έκδοσης

Στα πλαίσια της συνεχούς προσπάθειας βελτίωσης των προϊόντων μας, έχουν γίνει κάποιες τροποποιήσεις στην τροχαλία τάνυσης 531 0813 10 και στη σχετική βίδα.

Αυτή η Τεχνική Πληροφορία δείχνει τις οπτικές διαφορές της προηγούμενης (Εικόνα 1, αριστερά) και της νέας έκδοσης (Εικόνα 1, δεξιά).

Κατά τη μεταβατική περίοδο, μπορεί να διατίθενται και οι δύο τύποι.

Και οι δύο εκδόσεις πληρούν τις τεχνικές προδιαγραφές και μπορούν να χρησιμοποιηθούν χωρίς περιορισμούς στα οχήματα που αναφέρονται στην παραπάνω λίστα.

Όταν τοποθετείτε την τροποποιημένη τροχαλία τάνυσης, πρέπει να χρησιμοποιείτε τη βίδα M8x47 που περιλαμβάνεται. Καθώς έχει αλλάξει η τρύπα της βίδας, δεν επιτρέπεται να χρησιμοποιούμε μικτά εξαρτήματα.
