SERVICE INFO – INA 0148

Davač impulsa 544 0095 10

Oštećenja prilikom demontaže

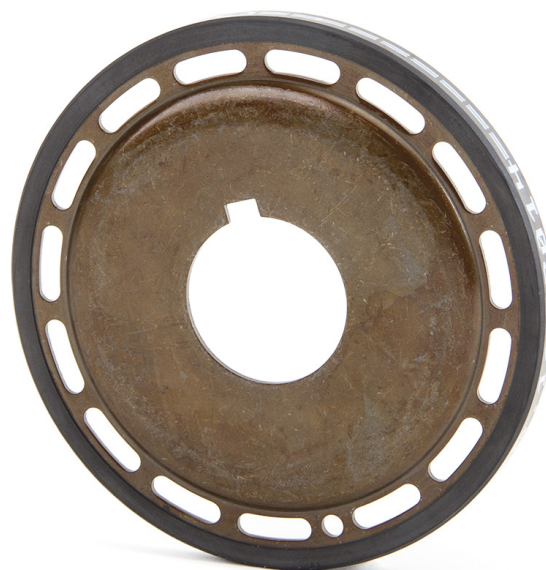
Zbog različitih materijala davača impulsa sustava za upravljanje radom motora (slika 1) i remenice koljenastog vratila, na spoju predmetnih dijelova moguć je nastanak korozije koja otežava demontažu prstena davača sa koljenastog vratila.

Slika 1: 544 0095 10 – davač impulsa sustava za upravljanje radom motora.

Kako zbog navedenog u većini slučajeva prilikom demontaže prstena davača dolazi do oštećenja istog, preporučuje se njegova zamjena i ugradnja novog dijela.

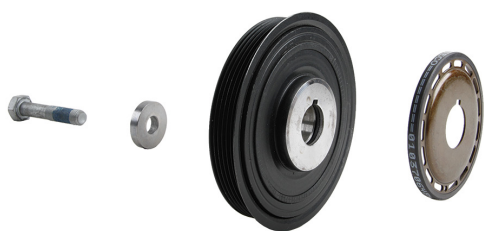
Slika 2: Davač impulsa i remenica ublaživača vibracija koljenastog vratila.

Prilikom ugradnje remenice ublaživača vibracija koljenastog vratila vodite računa o propisanim momentima pritezanja vijaka.
