INFORMAÇÃO DE SERVIÇO

Polias tensoras 531 0264 10 e 531 0780 10

Comprovação obrigatória do parafuso de bucha do lado do motor antes da montagem

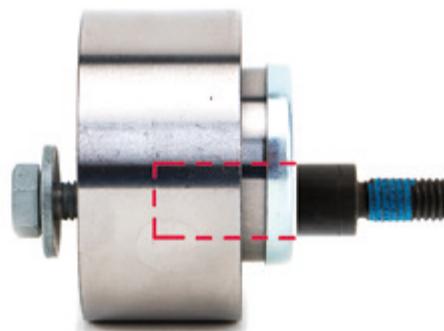
Fig. 4: Polia tensora INA com parafuso de bucha e de fixação na posição de montagem

Se o parafuso de bucha estiver solto, deve-se voltar a apertar ao binário especificado com uma ferramenta adequada.

Se esta comprovação não for realizada, a correia dentada poderá danificar-se. No pior dos casos, isto pode resultar em danos no motor.
