SERVICE INFO – INA 0156

Spännrulle 531 0264 10 eller 531 0780 10

Kontrollera alltid hylsskruven på motorsidan före montering

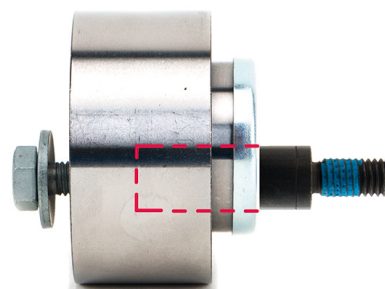
Bild 4: Spännrulle från INA med fäst- och hylsskruv i monteringsläge.

Följ fordonstillverkarens anvisningar!
