INA SERVİS BÜLTENİ

531 0264 10 ve 531 0780 10 Gergi Rulmanı

Montajdan önce motor tarafındaki montaj civatasını kontrol ettiğinizden emin olun

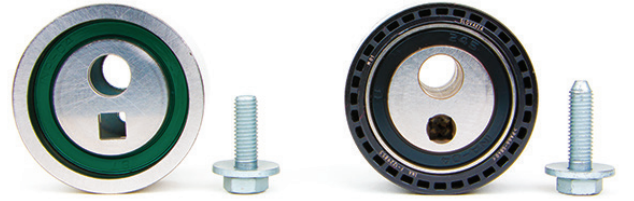
Resim 2: 531 0780 10 Gergi Rulmanı tedarik edilen civata ile

Eğer montaj civatası gevşekse, belirlenen sıkma torkuna göre uygun bir aletle tekrar ayarlanmalıdır.

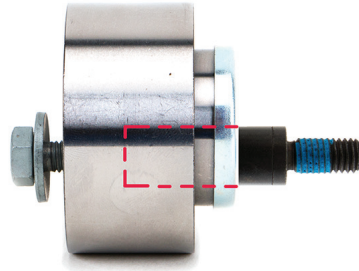
Resim 3: 531 0264 10 Gergi Rulmanı tedarik edilen civata ile
