SERVICE INFO – INA 0167

משאבת מים מק"ט – 10 0314 538

כשל עקב הוספת חומר אטימה מיותר

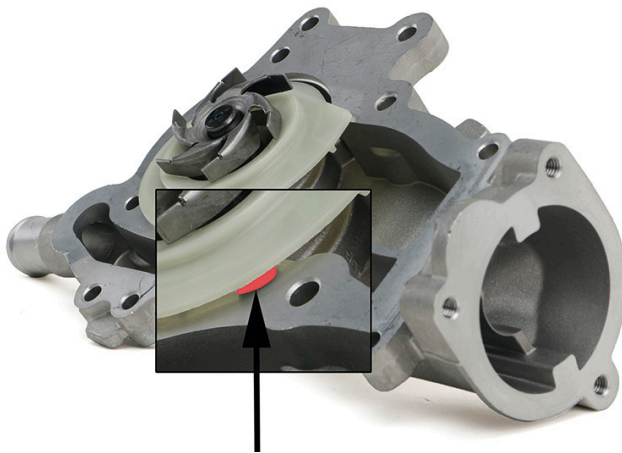
תמונה 2: כיסוי מגן פלסטי מעוות עקב עודף חומר אטיום

במידה ומורחים חומר אטימה נוסף במהלך ההתקנה, עודפי חומר האטימה נדחפים החוצה בין בית משאבת המים לבין כיסוי המגן הפלסטי אשר מוביל את נזל הקירור (תמונה 2) וגורמים לעיוותו. במהלך הפעולה המגן הפלסטי נלחץ אל עבר השבשבת (אימפלר), אשר פוגע בו או אפילו הורס אותו לחלוטין, דבר זה גורם לכשל מוחלט של משאבת המים. שבבי הפלסטיק של המגן נכנסים אל תוך מערכת נזל הקירור של הרכב ועלולים אף לגרום לנזק תוצאתי נוסף לרכב.

אטימת משאבת המים מק"ט – 10 0314 538 מתבצעת על ידי אטם שטוח אין צורך בהוספת שום חומר אטימה נוסף במהלך ההתקנה!

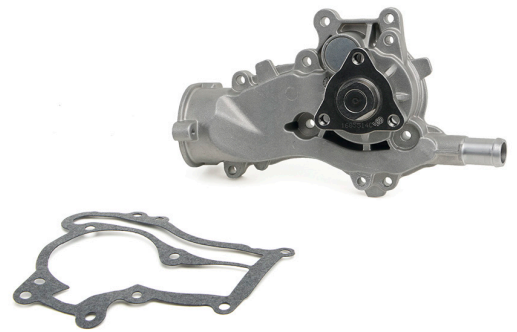
תמונה 1: 10 0314 538 – משאבת מים הכוללת את האטם השטוח
