INA INFORMAZIONE TECNICA

Pompa del acqua 538 0314 10

Guasto dovuto all'applicazione di mastice aggiuntivo

N. art.: 538 0314 10

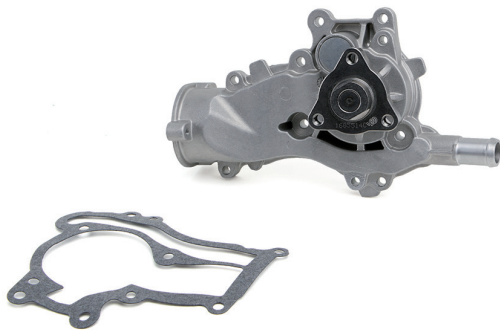
Figura 1: 538 0314 10 - pompa del acqua con guarnizione piatta fornita

La tenuta della pompa di raffreddamento 538 0314 10 è garantita da una guarnizione piatta, durante il montaggio non utilizzare **NESSUN** mastice aggiuntivo.
