SERVICE INFO – INA 0167

Pompă de răcire 538 0314 10

Cedarea a fost cauzată de utilizarea unei etanșări suplimentare

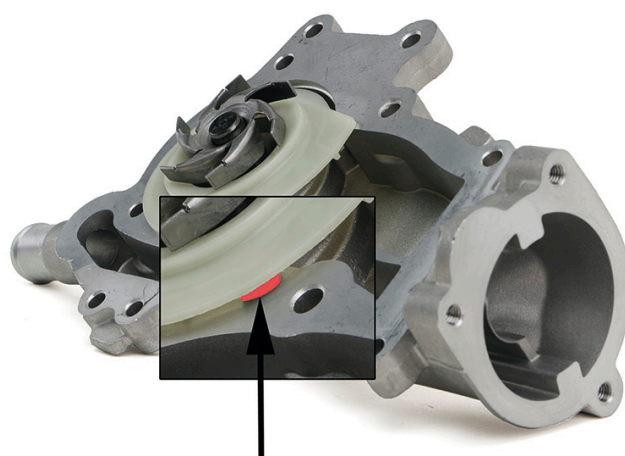
Figura 2: Deteriorarea protecției din plastic din cauza etanșării excesive

Utilizarea unor elemente de etanșare suplimentare va duce la pătrunderea forțată a acestora între carcasă și protecția din plastic care ghidează fluxul lichidului de răcire (Fig. 2), cauzând deformarea protecției. Când pompa intră în funcțiune, protecția din plastic se presează înspre rotor, deteriorându-se sau distrugându-se complet. Aceasta duce inevitabil la cedarea pompei de răcire. Fragmentele de plastic vor trece în sistemul de răcire, putând genera alte defecțiuni.

Pompa de răcire 538 0314 10 este etanșată cu o garnitură. NU utilizați etanșări suplimentare.

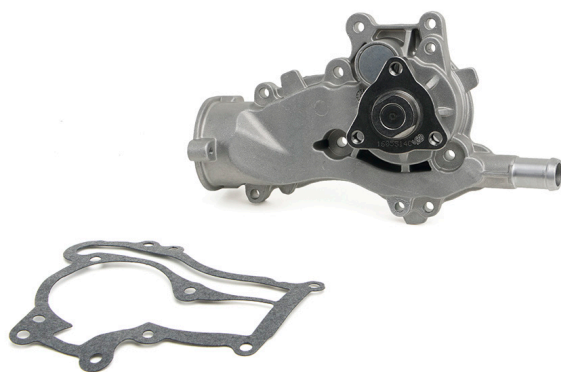
Figura 1: 538 0314 10 - Pompă de răcire cu garnitura aferentă
