SERVICE INFO – INA 0182

סיבות נפוצות לכשל מערכת התזמון

חופש מוגזם על מיסב משאבת מערכת הקירור

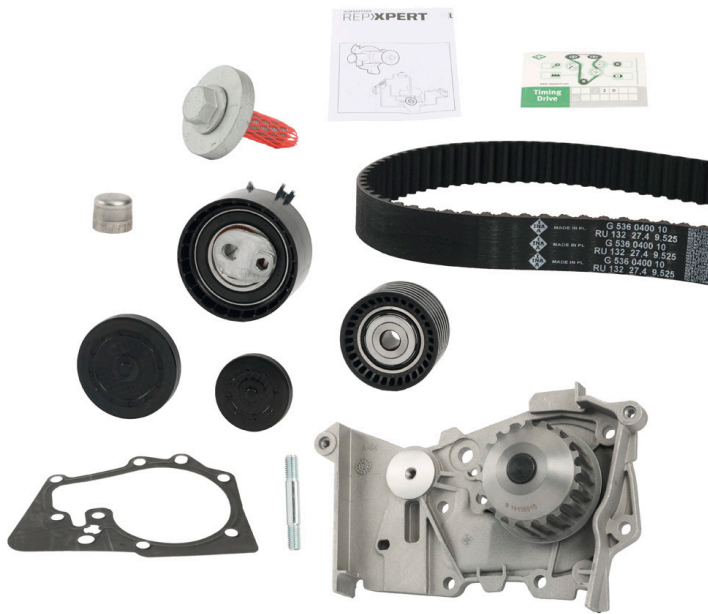
איור 1: 30 0640 530 – סט תזמון מלא הכולל בתוכו משאבת מערכת קירור.

חופש מוגזם במיסב המופיע בהדרגה במשאבה המותקנת. כתוצאה מכך, צידיה של רצועת התזמון ינועו בצורה מנוגדת אל מוביליתוחמי הרצועה שעל גלגלי השיניים של גלי הזיזים ובכך יופעל כוח אשר יגרום נזק לגלגלי השיניים ולרצועה עצמה. חתיכות רצועה וגלגלי שיניים יתפרקו וייגרם נזק נוסף גם לשאר רכיבי המערכת.

בכדי להימנע מעלויות נוספות מיותרות בשלב מאוחר יותר, משאבת מערכת הקירור חייבת בהחלפה במעמד החלפת מערכת התזמון.
