## INFORMAÇÃO DE SERVIÇO

# Causas frequentes de falhas na distribuição

## Folga excessiva do rolamento na bomba de água

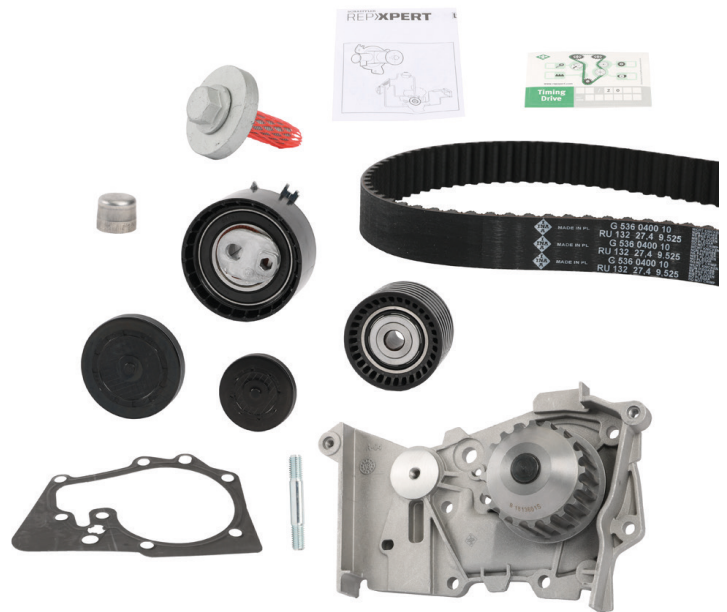
530 0640 30 – kit de distribuição com bomba de água

À medida que se aumenta a quilometragem num veículo, também irá aumentando a folga do rolamento da bomba de água montado na fábrica. Como consequência, a correia de distribuição atua com forças laterais excessivas, o que pode provocar danos nas coroas e suportes da árvore de cames. Além disso, os fragmentos que se soltam podem resultar em problemas mais graves para o sistema de distribuição.

É por isso que a Schaeffler Aftermarket oferece o kit de distribuição com a bomba de água correspondente.

Para evitar possíveis custos adicionais posteriormente, também se deve substituir a bomba de água durante a substituição dos componentes.
