SERVICE INFO – INA 0182

Jocul excesiv al rulmentului la pompa de apă

Cauza frecventă a defectării mecanismului de acționare a sistemului de distribuție

Producători:	Dacia, Lada, Nissan, Renault
Modele:	
Dacia:	Duster, Logan, Sandero
Lada:	Largus
Nissan:	Kubistar
Renault:	Clio, Fluence, Kangoo, Laguna, Megane, Modus, Scenic, Thalia, Twingo, Wind
Motorizare:	1.4 16V, 1.6 16V
Nr. identificare piesă:	530 0639 30 530 0640 30

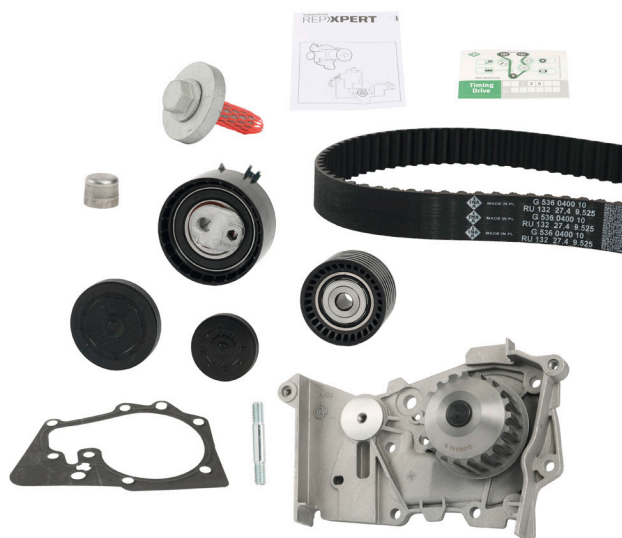
530 0640 30 - Pompa de răcire cu kit-ul de curea de distribuție

Jocul excesiv al rulmentului apare tot mai frecvent la pompele de apă. Ca urmare a acestui joc, părțile laterale ale curelei de distribuție se vor lovi de ghidajele laterale ale pinionului axului cu o forță excesivă, deteriorându-le pe acestea, precum și cureaua. Se pot desprinde fragmente, care pot distruge alte componente din mecanismul de acționare a sistemului de distribuție.

De aceea, Schaeffler Aftermarket oferă kit-uri de curea de distribuție împreună cu pompa de apă corespunzătoare.

Pentru a evita apariția ulterioară a unor costuri suplimentare, pompa de apă trebuie întotdeauna înlocuită când se înlocuiesc componentele mecanismului de acționare a sistemului de distribuție.
