SERVICE INFO – INA 0182

Частая причина неисправности привода ГРМ

Чрезмерный люфт подшипника водяного насоса

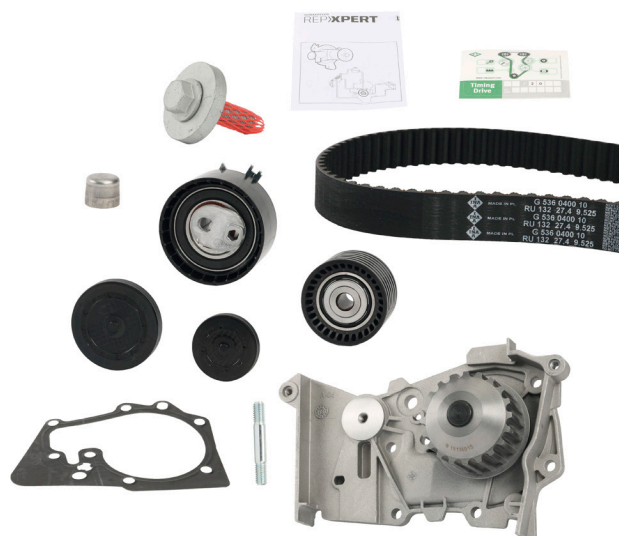
530 0640 30 - Водяной насос с комплектом ременного привода ГРМ

Чрезмерный люфт подшипников появляется у водяных насосов замененных отдельно от других элементов системы. Как результат, ремень движется со значительным смещением на приводных шестернях, что приводит к повреждению ремня и сопрягаемых деталей. Фрагменты ремня при расслоении могут повредить остальные детали ГРМ.

В связи с такими рисками, Schaeffler Aftermarket предлагает комплект с соответствующим водяным насосом.

Во избежание дополнительных затрат, которые могут случиться после замены только ремня и роликов ГРМ, следует также всегда заменять насос охлаждающей жидкости.
