INA INFORMAZIONE TECNICA

Motore più silenzioso

Conversione dalla puleggia rigida alla ruota libera alternatore

Produttori: Ford
Modello: Ranger
Anno di costruzione: a partire dal 2011
Motori: 2.2 D, 3.2 D
N. art.: 535 0128 10

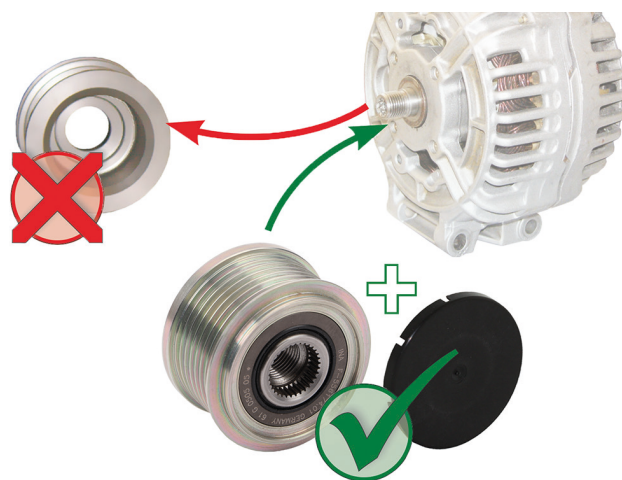
Passaggio dalla puleggia rigida a una ruota libera alternatore

Nei veicoli citati, a causa di un regime del motore irregolare, può verificarsi un danno al sistema di trasmissione ausiliario. Spesso, la puleggia rigida dell'alternatore ne è la causa.

Il costruttore del veicolo sta già modificando gli alternatori, passando da una puleggia rigida ad una ruota libera.

Pertanto, in occasione di ogni controllo in officina, è necessario verificare se l'alternatore è già stato modificato.

Se è ancora montata una puleggia rigida, sostituirla con la ruota libera alternatore 535 0128 10. Inoltre, tutti i componenti del sistema di trasmissione ausiliario devono essere controllati per verificare il corretto funzionamento, ed eventualmente sostituiti.
