INA INFORMAÇÃO DE SERVIÇO

Correia dentada danificada depois de um curto período de funcionamento Ajuste incorreto da bomba de combustível de alta pressão

Motores: DW 10 F
DW 12 R

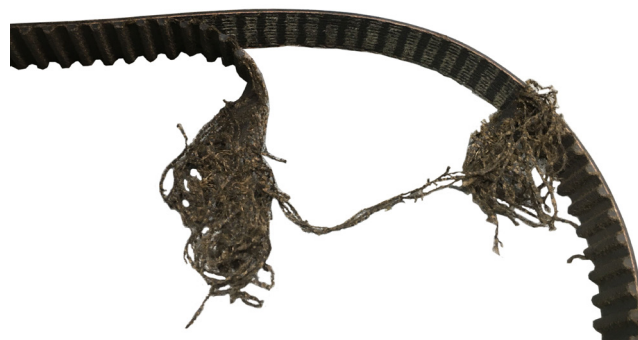
Após a reparação da cabeça do motor nas variantes de motor mencionadas, é possível que a correia dentada sofra um forte desgaste depois de um período de funcionamento relativamente curto ou que apresente os danos exibidos na figura 1. Chama a atenção que apenas uma área determinada da correia dentada se encontra danificada. Esse dano ocorre devido a um ajuste incorreto da bomba de combustível de alta pressão durante a montagem.

Fig. 1: Correia dentada danificada com desprendimento do tecido dentado

Se a bomba de combustível de alta pressão não estiver corretamente ajustada, as altas exigências de binário de um sistema e de outro podem sobrepor-se a curto prazo. Quando isto acontece, a força de tração da correia dentada supera com frequência o valor permitido. O resultado é um desgaste parcial que ocorre bastante rápido e que é capaz de danificar a correia dentada em muito pouco tempo.

O ajuste da bomba de combustível de alta pressão deve ser verificado e realizado de acordo com as instruções do fabricante do veículo.
