INA INFORMACIÓN DE SERVICIO

Correa dentada bañada en aceite

Desgaste prematuro debido a un aceite de motor inadecuado

Motores: EcoBoost
EcoBlue

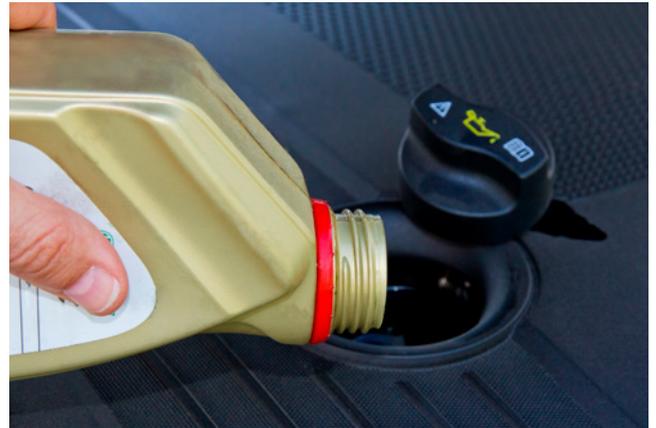
Figura 1: Un aceite de motor inadecuado provoca una avería prematura de la correa dentada

En los motores EcoBoost/EcoBlue del fabricante de vehículos mencionado anteriormente, se puede producir un desgaste prematuro de la correa dentada bañada en aceite. En el cuadro de instrumentos se encenderá el testigo de avería, debido al taponamiento de la boquilla de aspiración de aceite de la bomba y de los canales de aceite. Si este daño no se detecta a tiempo, es posible que se produzcan daños graves en el motor.

Para comprobar si un vehículo corre este riesgo, se debe comprobar todo el historial del aceite de motor utilizado. Incluso una pequeña cantidad de aceite de motor inadecuado, que se rellene, por ejemplo, en una parada para repostar, puede iniciar el proceso de desgaste de la correa dentada. En caso de dudas con respecto a los aceites de motor utilizados hasta el momento, se puede comprobar el filtro de aceite de la bomba de vacío durante una visita de mantenimiento o una reparación del vehículo. Si se aprecian depósitos en forma de elementos en la correa dentada, probablemente se haya utilizado aceite de motor inadecuado. En este caso, la correa dentada debe cambiarse lo antes posible y, si es necesario, sustituirse.

Si el cambio de correa dentada se realiza debido a este problema, pueden verse afectadas todas las piezas que transportan el aceite. En función del grado de suciedad, se recomienda comprobar si los canales de aceite están obstruidos y enjuagarlos si es posible. En los casos más extremos, es posible que se tenga que sustituir la bomba de aceite. Para garantizar la seguridad de funcionamiento de la nueva correa dentada de forma duradera, a partir de este momento, solo se debe utilizar un aceite de motor que cumpla con todas las indicaciones del fabricante del vehículo. Es necesario concienciar a los clientes del taller afectados de la importancia de las indicaciones sobre el aceite de motor.
