Blue Print

AD07R1785, AD07R2264

Honda Accord CN1/CN2 2003>08; CR-V RD9/RE6 2005>08; FR-V BE5 2005>08

Multi V-riem

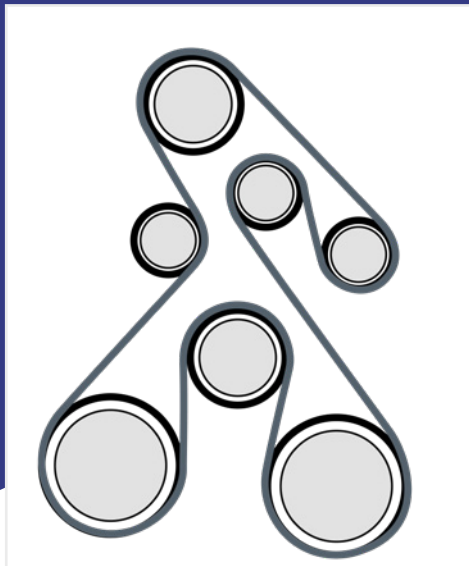
Origineel riemverloop met 2264mm- riem

Zoemende of klepperende geluiden in de motor, die erger worden naarmate het toerental verhoogt.

Hoge last op de generatorriemschijf, wat vroegtijdige slijtage van het generatorlager veroorzaakt.

De opstelling, het verloop en de lengte van de multi V-riem werden gewijzigd om de belasting op het generatorlager te verminderen.

De wijziging houdt in : het verwijderen van de ombuigrol en het vervangen van de originele 2264mm-riem door een kortere 1785mm-riem met gewijzigd verloop, zoals getoond wordt in bovenstaand diagram.

Bij het demonteren van de multi V-riem wordt aangeraden de riemschijf te draaien en zo het generatorlager te controleren op stroefheid en lawaai. Indien nodig moet de generator worden vervangen.

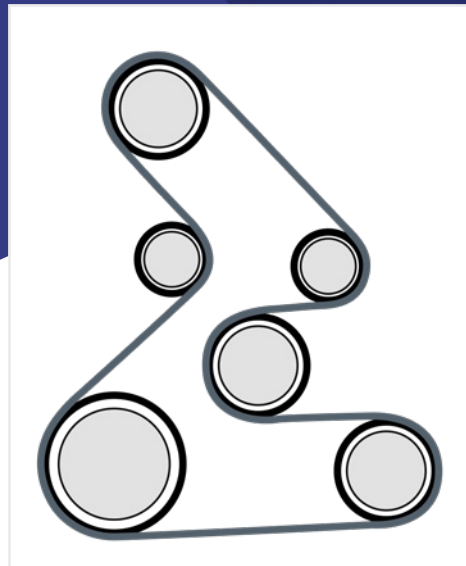
Gewijzigd riemverloop met verwijderde ombuigrol en met 1785mm-riem
