Blue Print ADA101802, ADA101811

Modelos Chrysler Ram, Voyager, Dodge Ram and Jeep Cherokee, Liberty, Ram equipados com motores diesel 2.5 ou 2.8

Vela de incandescência

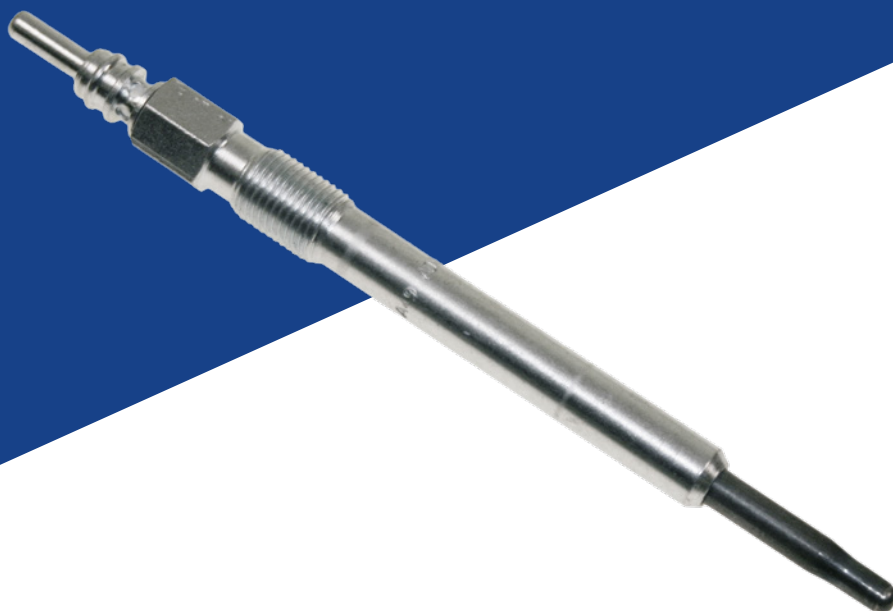
Fraco arranque do motor e excesso de fumo do tubo de escape, após ligar o motor.

Falha da vela de incandescência que resulta na incapacidade de pre-aquecer a câmara de combustão para facilitar o arranque, quando o motor está frio. Isto resulta ainda na ausência de pós-aquecimento, para ajudar o motor a aquecer de forma mais rápida, reduzindo as emissões do veículo.

Durante o processo de produção dos veículos referidos acima, os mesmos foram equipados com um conjunto de velas de incandescência cerâmicas de 7 volts. As velas de origem estavam propensas a falhar e quebrar durante a substituição. Como resposta a este problema, o fabricante do veículo emitiu um Boletim de Serviço Técnico com detalhes de um kit composto por quatro velas de incandescência de aço de 5 volts e uma nova unidade de controlo. Este kit exigiu uma atualização de software da ECU do motor. Além disso, o mesmo já não está disponível e vários veículos não receberam esta atualização. Ao substituir as velas de incandescência nestes veículos, deverá ser instalado o tipo de velas, para o qual o veículo está apto. A forma mais fácil de identificar a versão instalada no veículo é remover uma vela do motor, a tensão aparecerá gravada no topo da vela. A gama de velas de incandescência da Blue Print inclui a vela de 5 volts (ADA101811) e a vela para o sistema de 7 volts (ADA101802), que utiliza uma vela de 11 volts.
