Blue Print

ADT380145, ADT38056C

Toyota Hiace, Granvia, Grand Hiace
(importation parallèle en provenance du Japon) tous les modèles 1995>

Toyota Hiace: Remplacement de la bague de montage du différentiel arrière

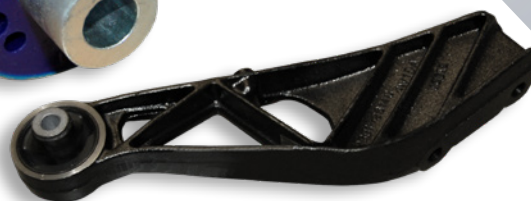
Nouvelle solution
- ADT380145

Blue Print met à disposition une bague de remplacement fabriquée en polyuréthane beaucoup plus durable, qui offre des niveaux similaires de conformité et une durée de vie beaucoup plus longue que l'élément en caoutchouc d'origine. Ceci signifie également que vous ne devez plus changer l'ensemble du support de montage... seulement la pièce usée.

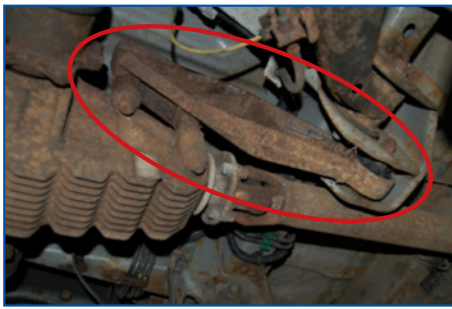
- Premièrement, supportez le boîtier du différentiel avec un cric pour transmission ou similaire. Enlevez ensuite l'écrou et le boulon avant, suivis des deux écrous arrière. Il vous faudra ensuite abaisser le différentiel jusqu'à ce que les boulons puissent être enlevés du haut du boîtier et que le support de montage puisse être soulevé sans problème.

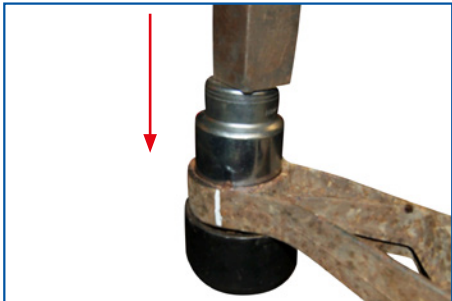
- Ensuite, enfoncez l'ancienne bague du boîtier à l'aide d'un mandrin (62,5 mm) et d'un réceptacle.

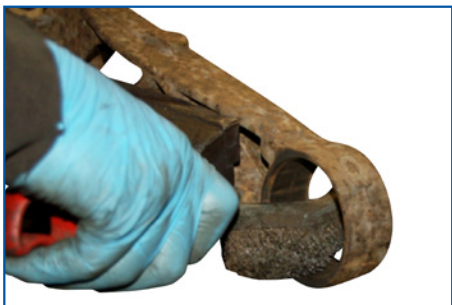
- Puis nettoyez le support de montage pour préparer l'installation de la nouvelle bague.

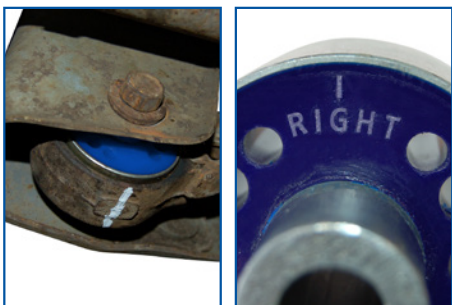
- Alignez ensuite la marque qui se trouve sur la bague avec le centre de la partie plate qui se trouve en position 6 heures, en veillant à ce que le côté long du tube d'écrasement se trouve du côté droit du véhicule.

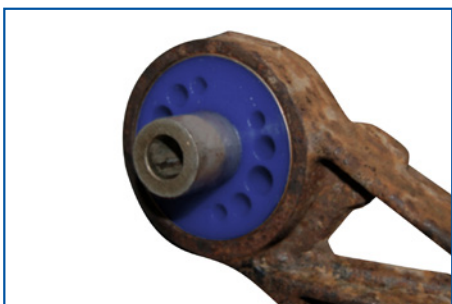
- La repose du support de montage est la procédure inverse de celle de dépose. Serrez les deux boulons de fixation du support de montage au différentiel au couple de 123 Nm et le boulon avant au couple de 118 Nm.
